saP-Vorabschätzung nach § 44 BNatSchG für Fledermäuse und Gebäudebrüter

Projekt: Wohnprojekt zur Schaffung von bezahlbarem Wohnraum
Gemeinde / Gemarkung: Schönau
Flurnummer: 325/13 und 325/16
Adresse: Danklweg 3 („Hillig-Haus“)

Bearbeiter: Mag. Toni Wegscheider, Biologe

16.10.2021

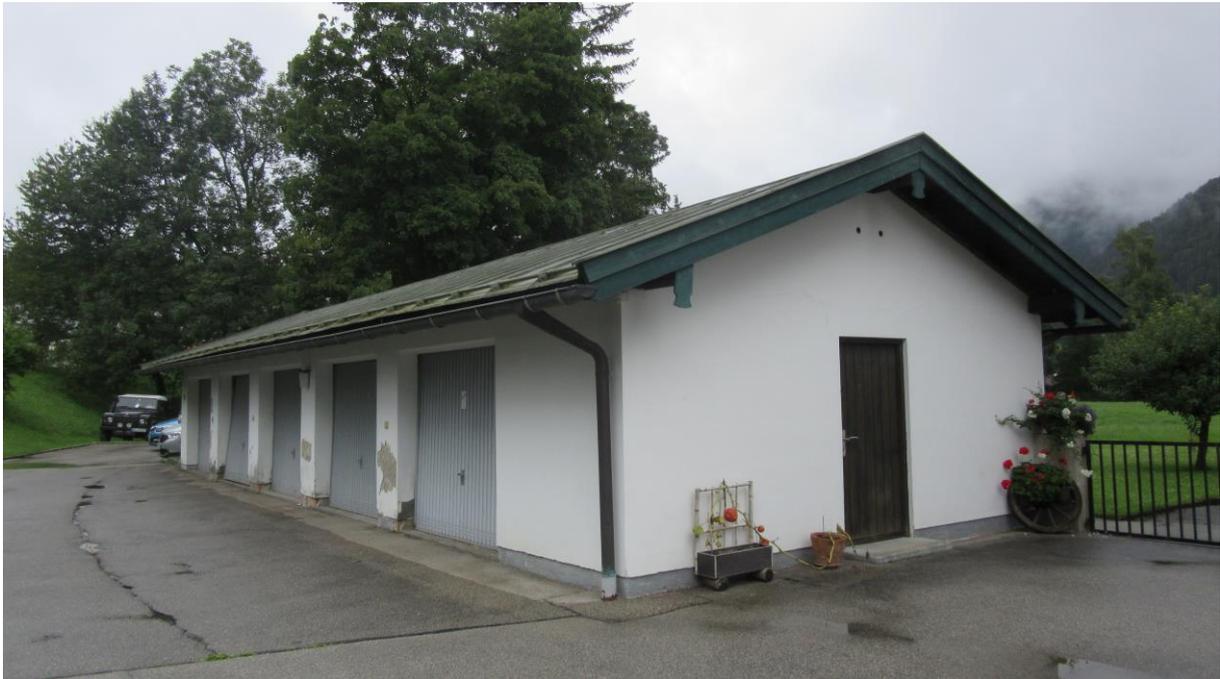
Die Garage südwestlich des Hauses ist im ca. 1,20 m hohen Dachgeschoss grundsätzlich für Fledermäuse zugänglich und als Quartier geeignet. Öffnungen stellen die Belüftungslöcher an der West- und Ostseite in Giebelnähe mit einem Durchmesser von 6 cm sowie die schlitzartigen Öffnungen zwischen den Fußpfetten dar.

Abbildung 1: Garagengebäude mit Lüftungslöchern unter dem Giebel

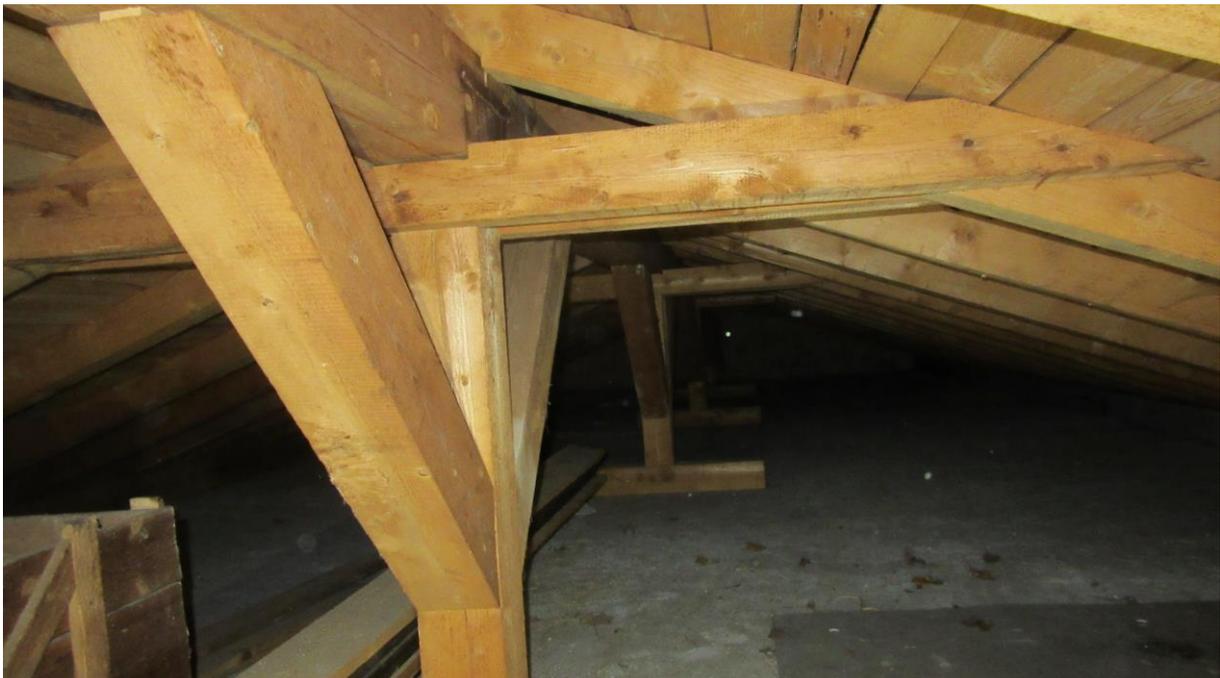
Es wurden alle Dachsparren per Ausspiegelung mit Handstrahler kontrolliert sowie alle weiteren Dachbalken eingehend abgesucht. Es wurden keine Fledermausnachweise in Form von Kot, Verfärbungen an potenziellen Hangplätzen oder Anzeichen für Wochenstuben gefunden.

Das Dachgeschoss war laut Auskunft von Hausmeister Herrn Birneder noch vor einigen Jahren von Steinmardern frequentiert (Mutter mit zwei Jungen), was durch das hohe Prädationsrisiko weder eine ausgeprägte sommerliche noch eine winterliche Nutzung dieses Dachraums durch Fledermäuse ermöglicht.

Abbildung 2: Dachstuhl Garage

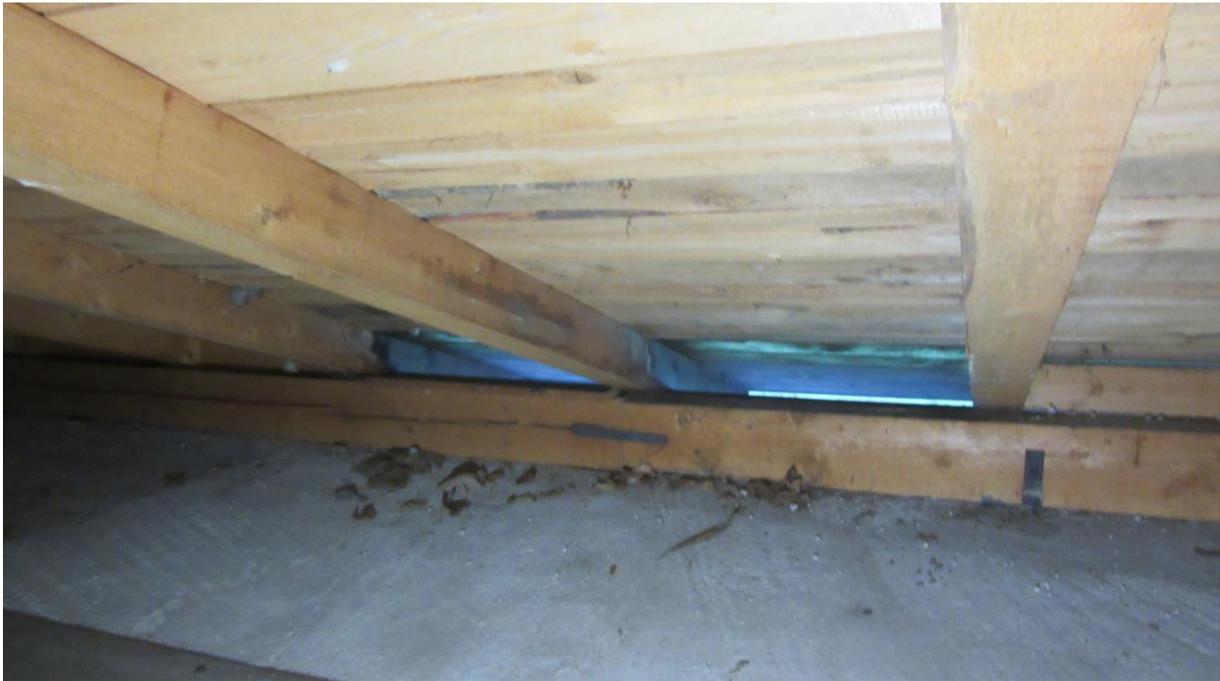
Abbildung 3: Schlitzartigen Öffnungen zwischen den Fußpfetten

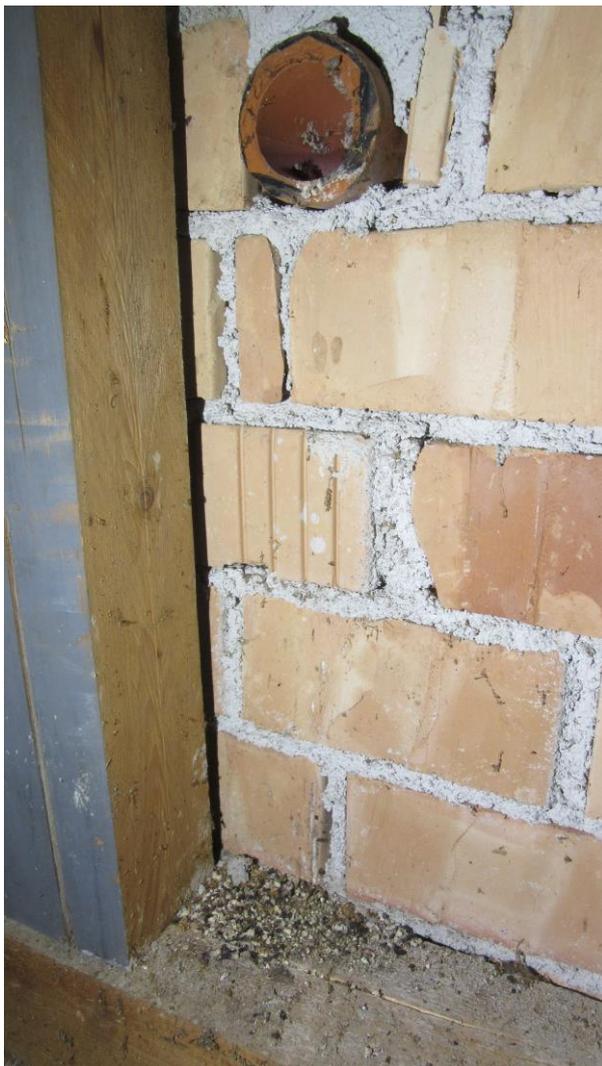
An beiden Gebäude wurden aber keinerlei Hinweise auf eine frühere Brutttätigkeit gefunden. Es konnten keine Reste von Nistmaterial nachgewiesen werden, nur einige Kotspitzen von Aufenthaltsplätzen unter dem Vordach und an den beschriebenen Belüftungslöchern.

Abbildung 4: Kotansammlung (wahrscheinlich Hausrotschwanz) innen unter Lüftungsloch an der Westseite der Garage

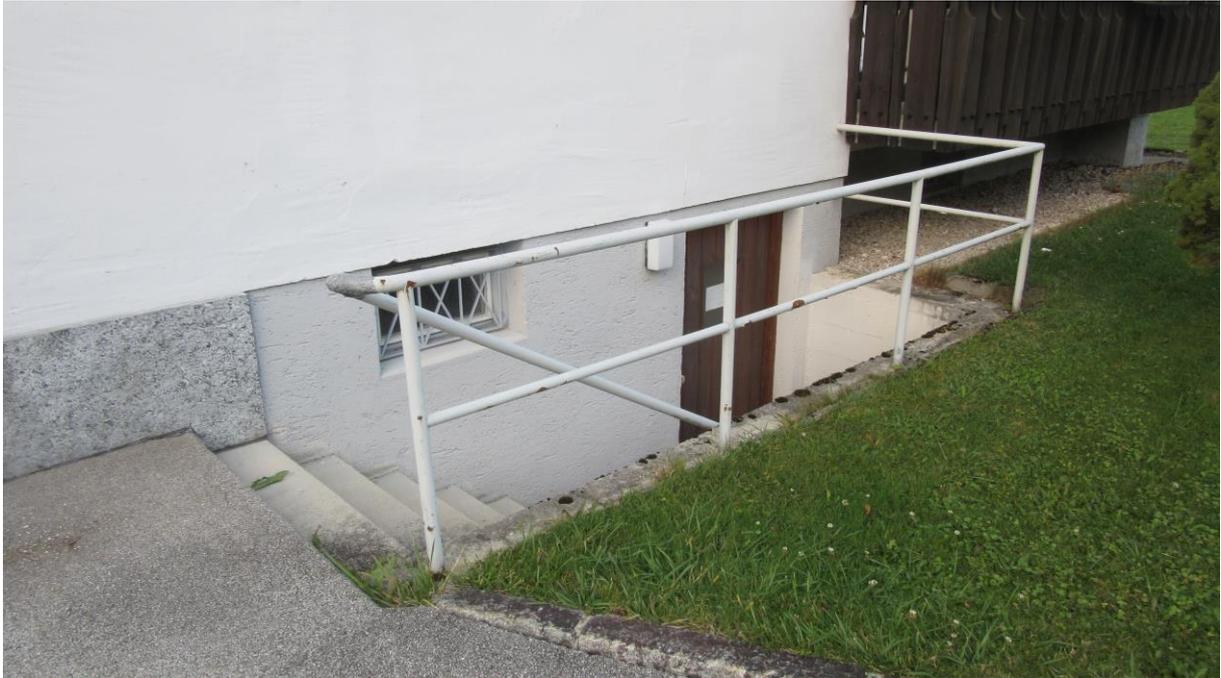
Der Keller des Anwesens ist durch geschlossene Fenster und Türen von außen nicht für Fledermäuse zugänglich.

Abbildung 5: Für Wirbeltiere nicht zugänglicher Keller

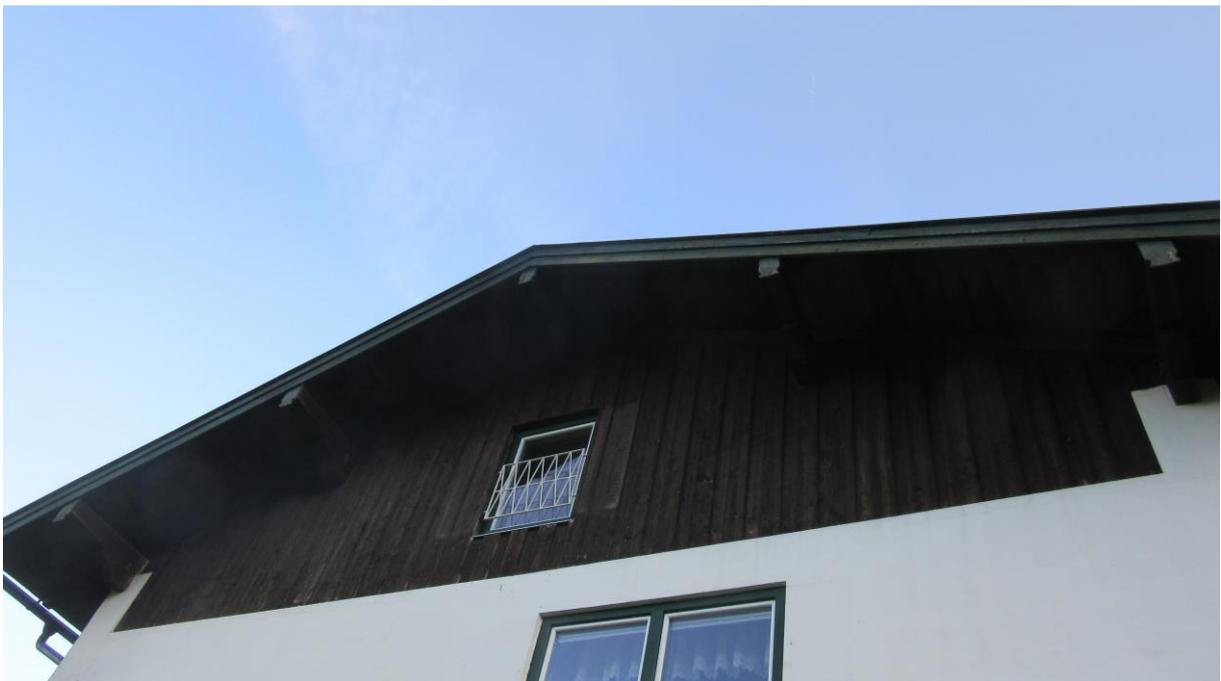
Das Hauptgebäude weist am Obergeschoss an den Giebelseiten eine Holzverschalung und an der Ostseite Fensterläden als mögliche Spaltenquartieren auf, die Fledermäusen als Unterschlupf dienen könnten. Die Verschalung sitzt ohne vorspringende Unterlattung direkt

Abbildung 6: Ohne vorspringende Lattung spaltenlos auf Mauerwerk aufsitzende Verschalung

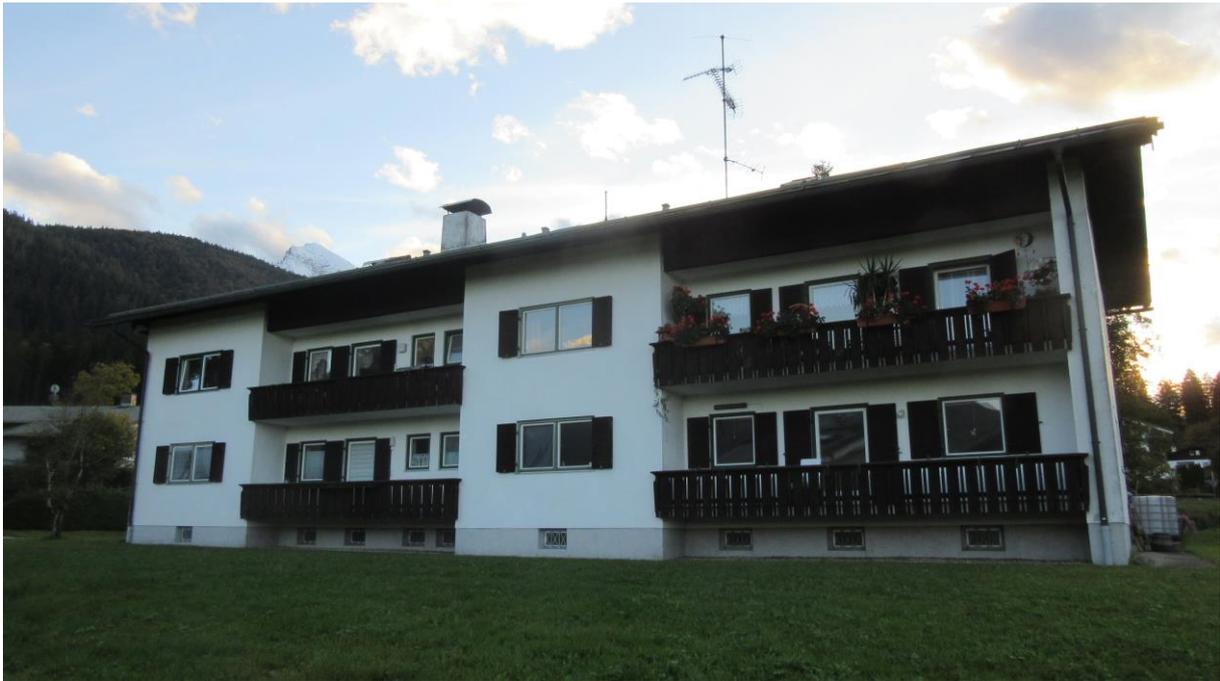
Abbildung 7: Fensterläden an der Ostseite des Gebäudes als potentielle Spaltenquartiere

Es ist daher im Rahmen des Bauvorhabens nicht mit Verbotstatbeständen zu rechnen. Die abriss- bzw. baubedingten Beeinträchtigungen für Fledermäuse sind von geringer Erheblichkeit. Eine Kontrolle der Fensterläden sollte unmittelbar vor Beginn der Abbrucharbeiten noch erfolgen.

Bei **Abbruch** der Gebäude außerhalb der Brutzeit ist eine Gefahr der **Beeinträchtigung** laut § 44 Abs. 1 Nr. 1 BNatSchG **nicht gegeben**. Daher werden entsprechende Maßnahmen **außerhalb der als Brutzeit definierten Periode vom 01.03. bis 30.09** empfohlen. Unmittelbar vor dem Gebäudeabriss sollte fachkundig sichergestellt werden, dass die **Fensterläden** nicht von übertagenden Fledermäusen besetzt sind.

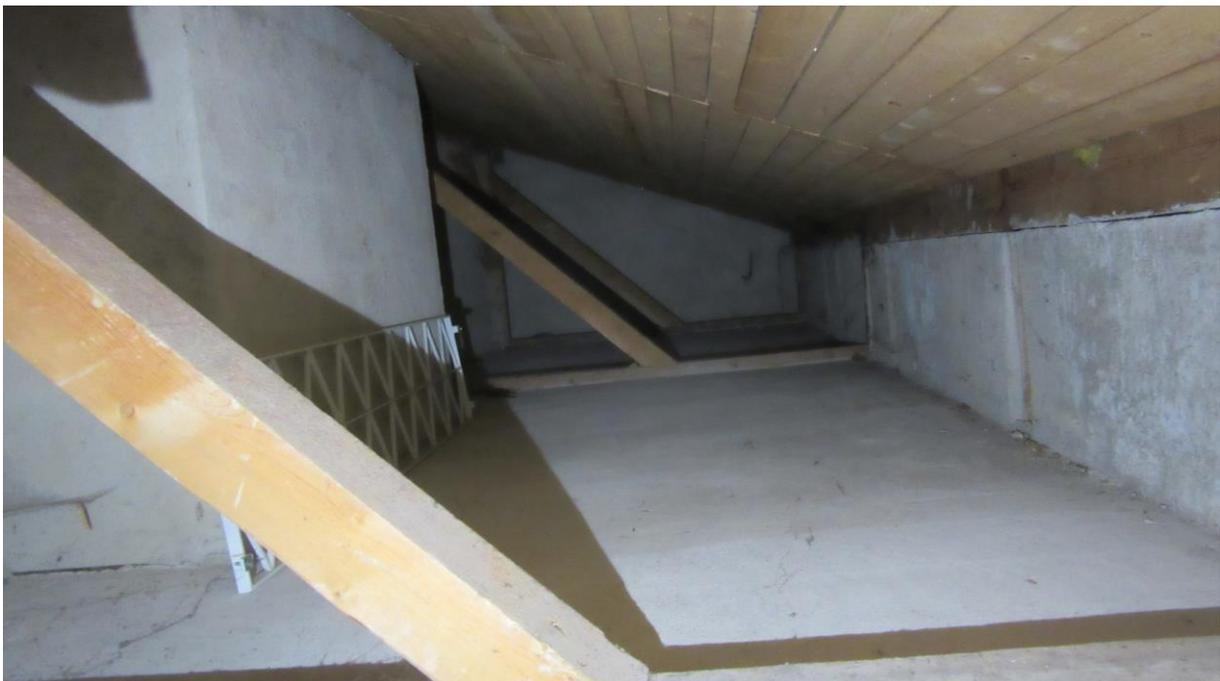
auf dem Mauerwerk auf, sodass hier keine nutzbaren Spalten vorhanden sind. Eine Kontrolle der Fensterläden sollte unmittelbar vor Beginn der Abbrucharbeiten noch erfolgen. Der Dachboden des Hauptgebäudes ist zweigeteilt mit einem unter dem Giebel verlaufenden Mittelgang und einer Wohneinheit. Beide Dachböden sind geschlossen und weisen keinerlei Einflugöffnungen auf. Es wurden keine Nutzungsspuren von Wirbeltieren gefunden.

Abbildung 8: Für Wirbeltiere nicht zugänglicher Dachboden

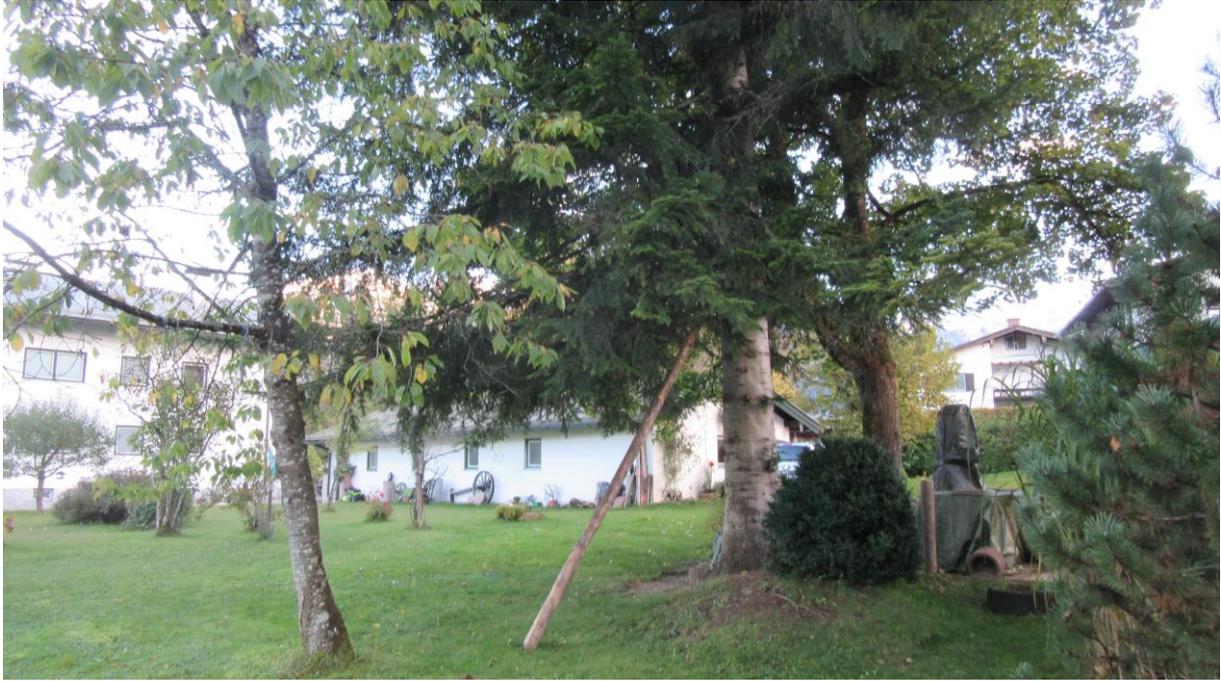
Im Garten westlich des Haupthauses und nördlich der Garage stocken in lückigem Bestand einige Bäume, namentlich eine größere Weißtanne (*Abies alba*, BHD ca. 50 cm), ein Spitzahorn (*Acer platanoides*, BHD 40 cm), ein Kirschbaum (*Prunus avium*) und eine Eberesche (*Sorbus aucuparia*), BHD je ca. 20 cm. Zusätzlich finden sich einige kleinere Obst- und Zierbäume, z.B. Apfel (*Malus domestica*).

Die Eignung dieser zur Fällung angedachten Bäume als Lebensraum für Vögel, Fledermäuse oder holzbewohnende Käfer ist gering. Typische von Xylobionten benötigte Strukturen bzw. Indikatoren wie stärkeres Totholz, dürre Wipfel, Mulmhöhlen, sich ablösende Rinde oder Saftstellen konnten nicht entdeckt werden. Bei Kontrolle mittels Fernglas konnten keine Nester vergangener Brutperioden, Faulhöhlen oder potentielle Spaltenquartiere erkannt werden.

Abbildung 9: Baumbestand (Kirsche, Weißtanne, Spitzahorn, v. l. n. r.)

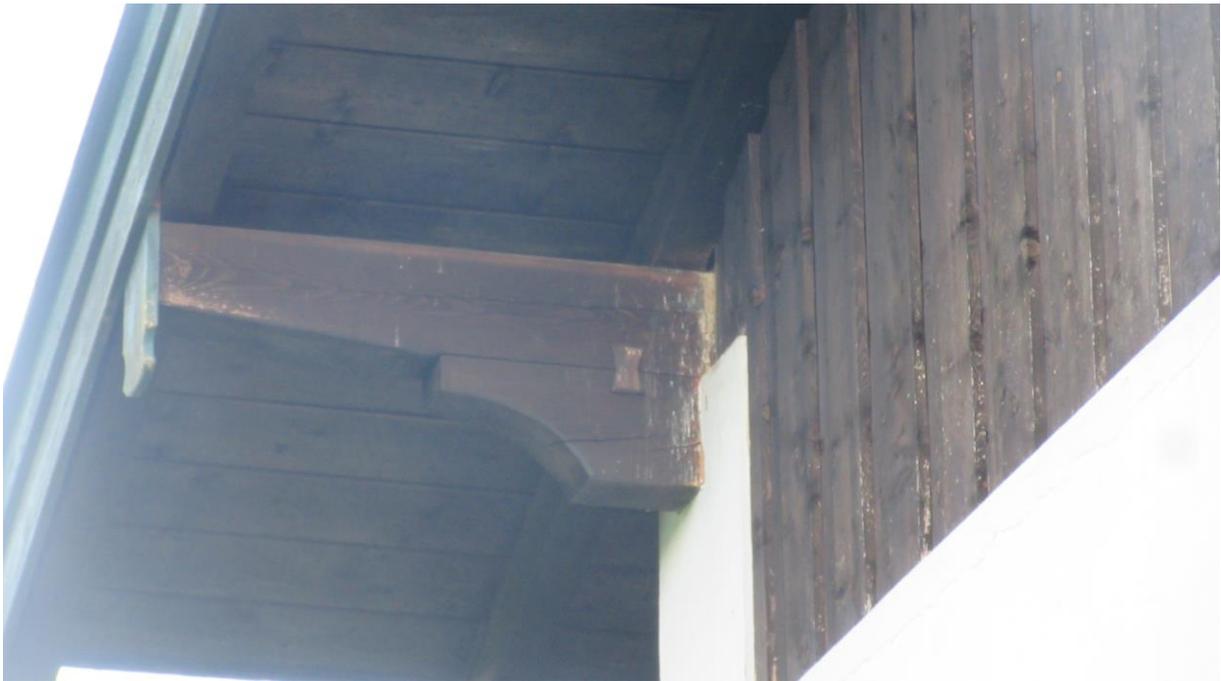
Die Gilde der Gebäudebrüter besteht aus Vögeln, die ihre Nester in Begrünungen, Nischen, Höhlungen, Ritzen oder Spalten in menschlichen Bauten anlegen. Bei vielen handelt es sich um weit verbreitete Arten, die hinsichtlich ihrer Brutplatzwahl variabel sind. Vor allem der Hausrotschwanz (*Phoenicurus ochruros*) als häufiger Brutvogel wäre als Gebäudebrüter am Haus zu erwarten. Die direkt innerhalb der Belüftungslöcher im Halbdunkel des Dachgeschosses an der Garage sowie auf einigen Dachbalken am Haupthaus vorhandenen Kotsuren stammen mit einiger Sicherheit von dieser Art.

Abbildung 10: Kotspuren von Vogelansitz an Dachpfette des Hauptgebäudes
